Ультрафиолетовый контроль электрооборудования

ОАО Кубаньэнерго

Операторы : Масин Г.Е., Тарасенко А.В.
Дата: 20.11.14

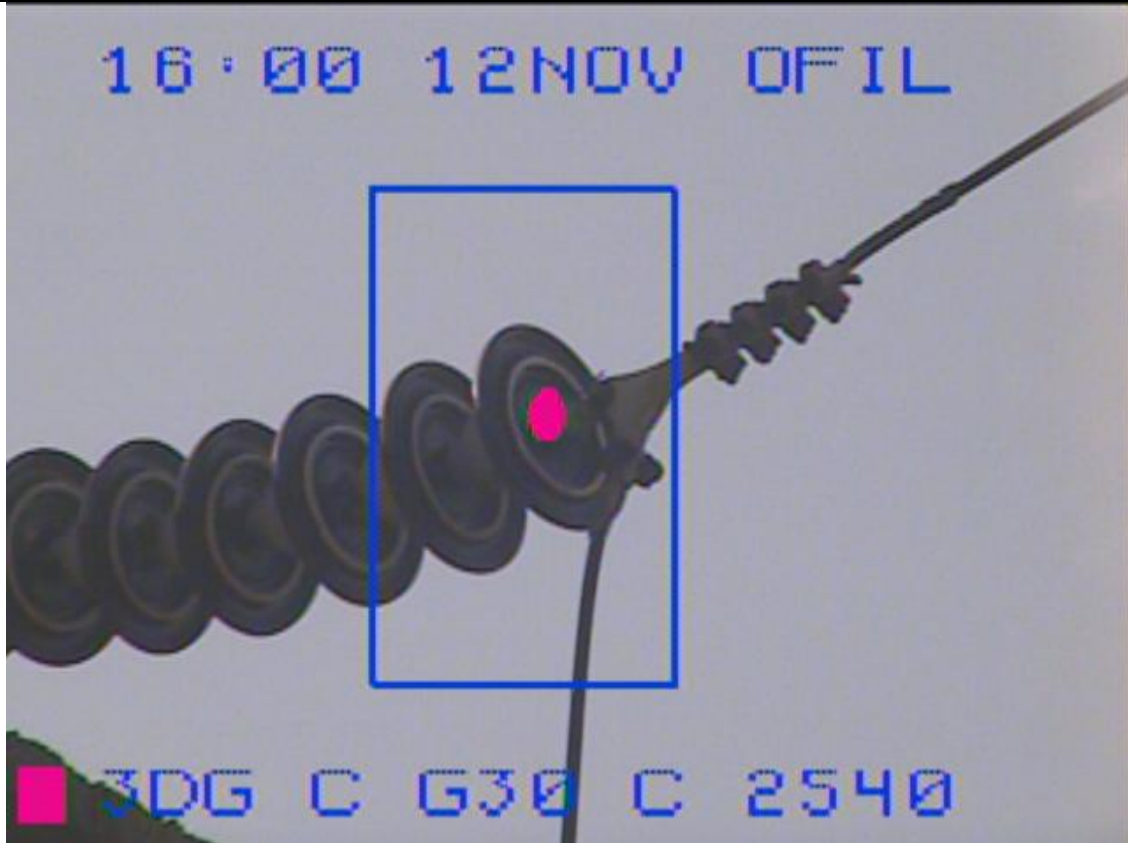
Описание		ПС 110 кВ «Курганная тяг.» Лабинские электрические сети 12.11.2014 приемный портал ВЛ 110 кВ «Промзона» фаза «А» коронация последнего изолятора из-за его возможного загрязнения	
Оборудование		Подвесной изолятор, фарфор	
Корона/Дугообразование		Да/нет	
УФ и Видео сигнал

Факторы влияющие на интенсивность разряда:			
Напряжение кВ	110		
Положение	1 подвесной тарельчатый изолятор от провода		
Влажность	N/A		
Показания счетчика	2600		
Начальная стадия дефекта < 1000		Устранить при плановом ремонте	-
Развитый дефект 1000-5000		Устранить при первой возможности	V
Аварийный дефект > 5000		Устранить немедленно	-
Анализ и рекомендации: Нарушена изоляционная способность. Причина – ржавление металлического стержня и возможное загрязнение юбки подвесного изолятора. Выполнить ревизию указанного узла в возможно короткий срок.

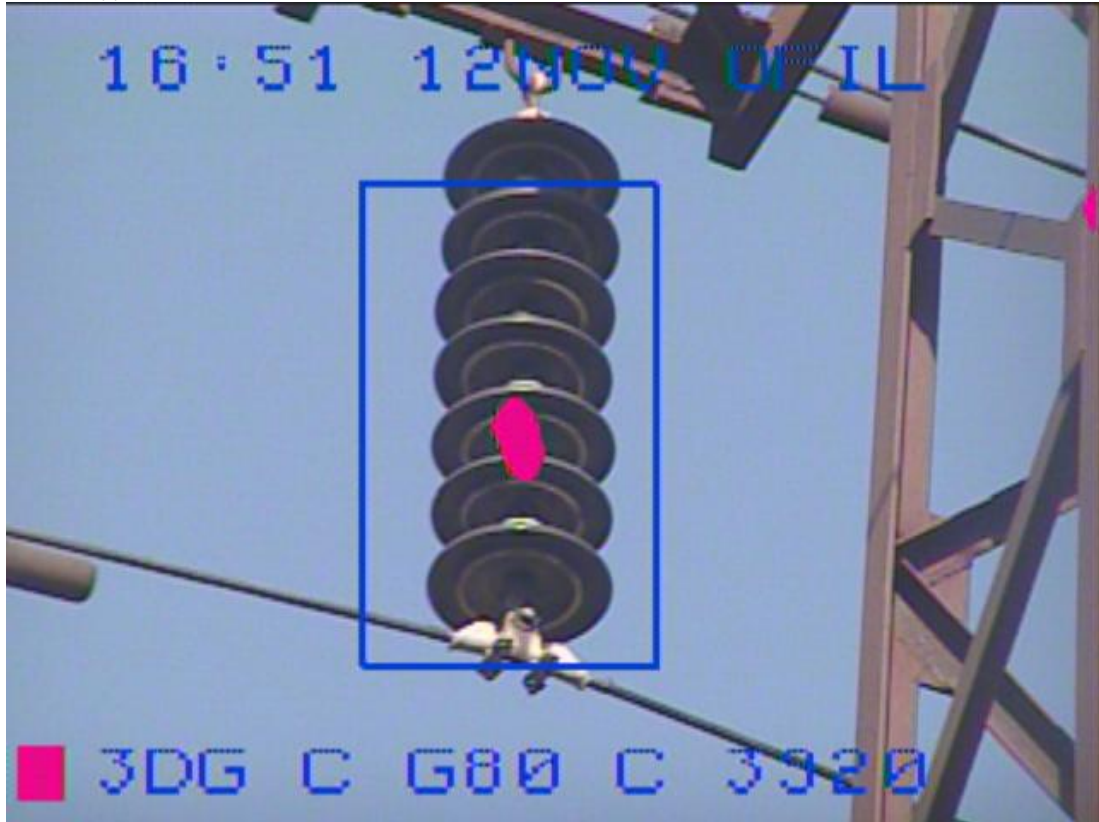
Описание	ВЛ 110 кВ «Шовгеново - Армавир» Лабинские электрические сети 12.11.2014 опора № 434 фаза «нижняя» коронация третьего снизу изолятора		
Оборудование	Подвесной изолятор, фарфор		
Корона/Дугообразование	Да/нет		
УФ и Видео сигнал

Факторы влияющие на интенсивность разряда:			
Напряжение кВ	110		
Положение	Третий снизу изолятор		
Влажность	N/A		
Показания счетчика	4000		
Начальная стадия дефекта < 1000	Устранить при плановом ремонте	-	
Развитый дефект 1000-5000	Устранить при первой возможности	V	
Аварийный дефект > 5000	Устранить немедленно	-	
Анализ и рекомендации: Нарушена изоляционная способность. Причина – ржавление металлического стержня и возможное загрязнение юбки подвесного изолятора. Выполнить ревизию указанного узла в возможно короткий срок.

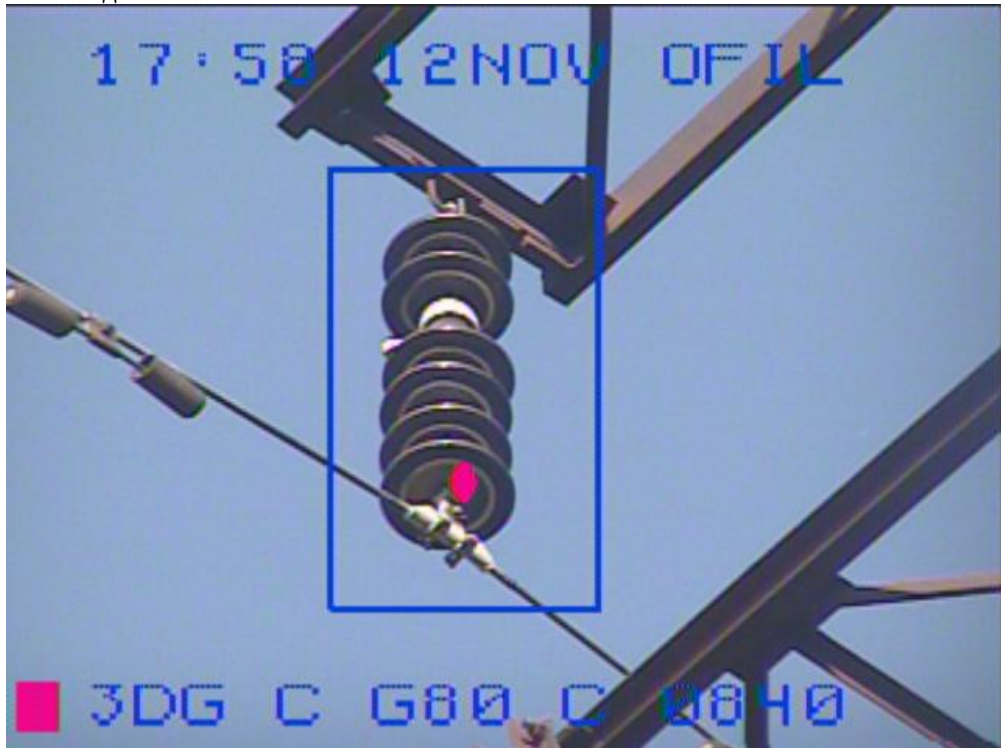
Описание		ВЛ 110 кВ «Шовгеново - Армавир» Лабинские электрические сети 12.11.2014 опора № 461 фаза «верхняя» коронация нижнего изолятора	
Оборудование		Подвесной изолятор, фарфор	
Корона/Дугообразование		Да/нет	
УФ и Видео сигнал

Факторы влияющие на интенсивность разряда:			
Напряжение кВ		110	
Положение		1 подвесной тарельчатый изолятор от провода	
Влажность		N/A	
Показания счетчика		1100	
Начальная стадия дефекта < 1000		Устранить при плановом ремонте	V
Развитый дефект 1000-5000		Устранить при первой возможности	-
Аварийный дефект > 5000		Устранить немедленно	-
Анализ и рекомендации: Нарушена изоляционная способность. Причина – ржавление металлического стержня и возможное загрязнение юбки подвесного изолятора. Выполнить ревизию указанного узла в плановом порядке.

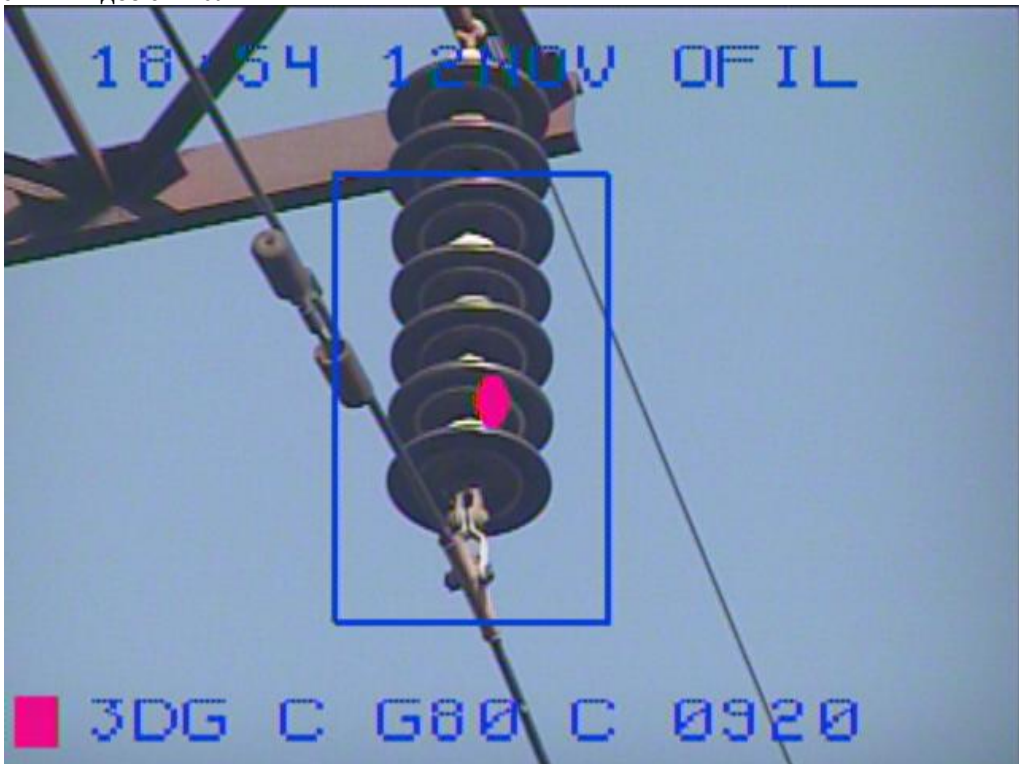
Описание	ВЛ 110 кВ «Курганная - Андреевская» Лабинские электрические сети 12.11.2014 опора № 479 фаза «нижняя» коронация второго от провода изолятора		
Оборудование	Подвесной изолятор, фарфор		
Корона/Дугообразование	Да/нет		
УФ и Видео сигнал

Факторы влияющие на интенсивность разряда:			
Напряжение кВ	110		
Положение	2 подвесной тарельчатый изолятор от провода		
Влажность	N/A		
Показания счетчика	1100		
Начальная стадия дефекта < 1000		Устранить при плановом ремонте	V
Развитый дефект 1000-5000		Устранить при первой возможности	-
Аварийный дефект > 5000		Устранить немедленно	-
Анализ и рекомендации: Нарушена изоляционная способность. Причина – ржавление металлического стержня и возможное загрязнение юбки подвесного изолятора. Выполнить ревизию указанного узла в плановом порядке.

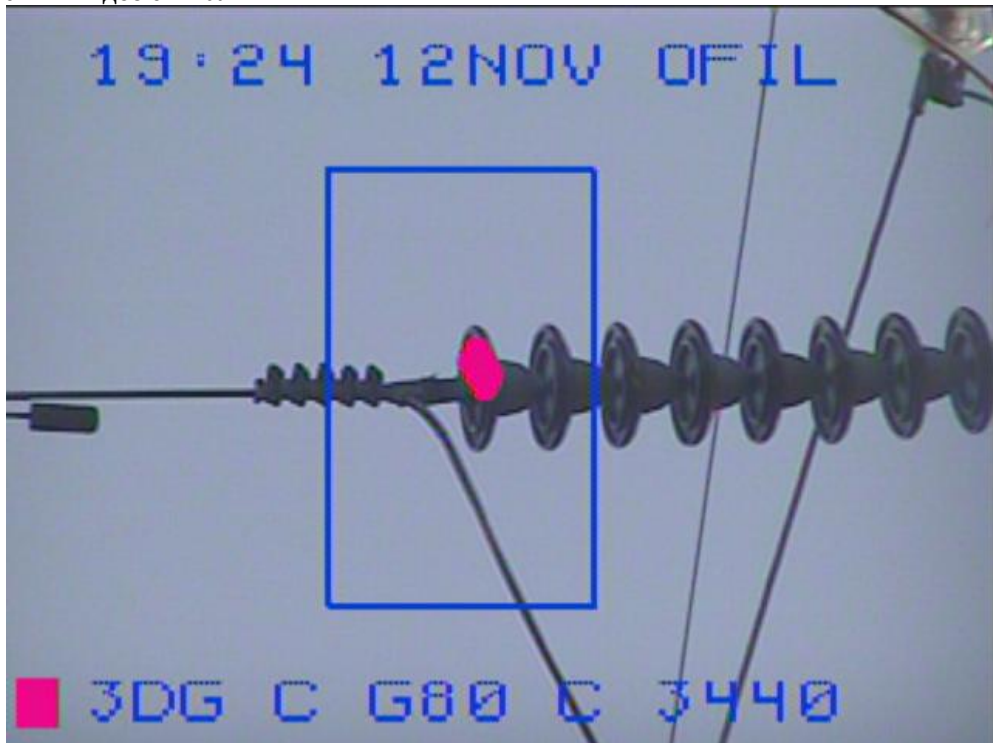
Описание	ВЛ 110 кВ «Армавир - Андреедмитриевская» Лабинские электрические сети 12.11.2014 опора № 492 фаза «средняя» коронация первого от провода изолятора		
Оборудование	Подвесной изолятор, фарфор		
Корона/Дугообразование	Да/нет		
УФ и Видео сигнал

Факторы влияющие на интенсивность разряда:			
Напряжение кВ	110		
Положение	1 подвесной тарельчатый изолятор от провода		
Влажность	N/A		
Показания счетчика	3500		
Начальная стадия дефекта < 1000		Устранить при плановом ремонте	-
Развитый дефект 1000-5000		Устранить при первой возможности	V
Аварийный дефект > 5000		Устранить немедленно	-
Анализ и рекомендации: Нарушена изоляционная способность. Причина – ржавление металлического стержня и возможное загрязнение юбки подвесного изолятора. Выполнить ревизию указанного узла в возможно короткий срок.

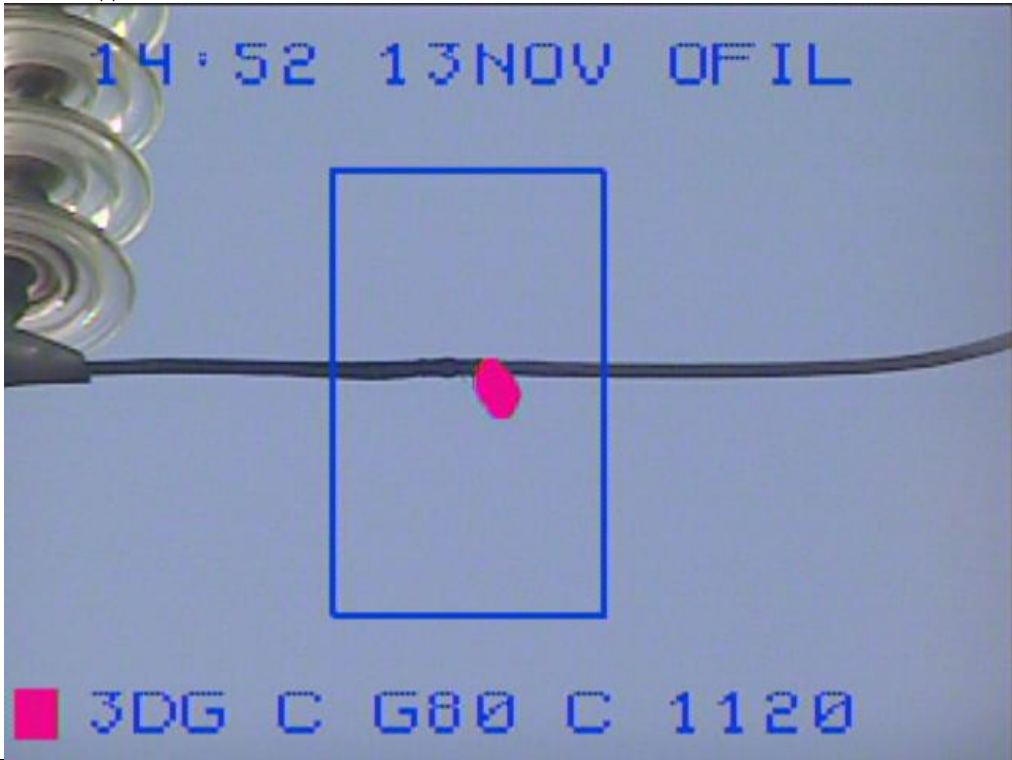
Описание		ВЛ 110 кВ «Вознесенская - Эфирос» Лабинские электрические сети 13.11.2014 опора № 16 фаза «нижняя» коронация шлейфа возле поддерживающей гирлянды в сторону опоры №17	
Оборудование		Шлейф, алюминий	
Корона/Дугообразование		Да/нет	
УФ и Видео сигнал

Факторы влияющие на интенсивность разряда:			
Напряжение кВ		110	
Положение		Шлейф	
Влажность		N/A	
Показания счетчика		1200	
Начальная стадия дефекта < 1000		Устранить при плановом ремонте	V
Развитый дефект 1000-5000		Устранить при первой возможности	-
Аварийный дефект > 5000		Устранить немедленно	-
Анализ и рекомендации: Возможно нарушение верхнего повива провода. Выполнить ревизию указанного узла в плановом порядке.
